Fledermäuse schützen

Berücksichtigung des Fledermausschutzes bei der Sanierung von Natursteinbrücken und Wasserdurchlässen

"Berücksichtigung des Fledermausschutzes bei der Sanierung von Natursteinbrücken und Wasserdurchlässen" Christian Dietz, Horb am Neckar, März 2001

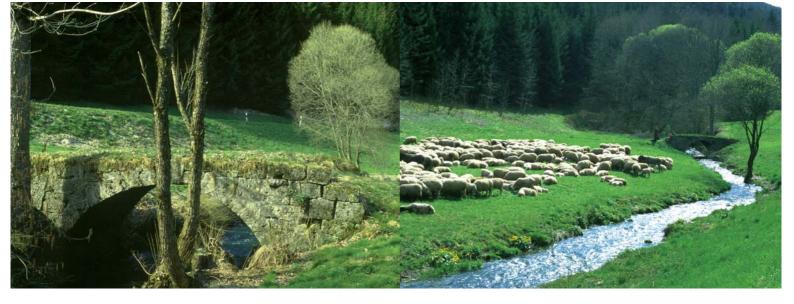
Abb. 18: Die alte Brücke im Gewann "Im Mitteltal".

Abb. 19: Die Brücke ist eingebettet in die ursprüngliche Kulturlandschaft des Naturschutzgebietes Dießener Tal.

Bei der Brücke "Im Mitteltal" (Abb. 18-19) wurde das Gewölbe Ende November freigelegt, nachdem es ebenfalls so abgestützt worden war, dass alle Spalten für Fledermäuse zugänglich blieben. Auch hier wurde der Oberbau abgetragen und der Gewölbebogen freigestellt (Abb.20). Beschädigte Gewölbestellen wurden ausgebessert, ein Gewölbestein neu eingepasst (Abb. 24) und die Brüstung um eine Tuffsteinlage erhöht (Abb.21). Die Gewölbeunterseite wurde nahezu komplett belassen, damit auch alle bekannten Fledermaushangplätze. Auf den ausgebesserten Brückenbogen wurde eine zehn Zentimeter starke Magerbetondecke aufgebracht. Darauf folgten je eine Lage Folie, Sand und Schotter, als Abschluss wurde eine Schicht Oberboden angedeckt (Abb.23). So sollte eine dem

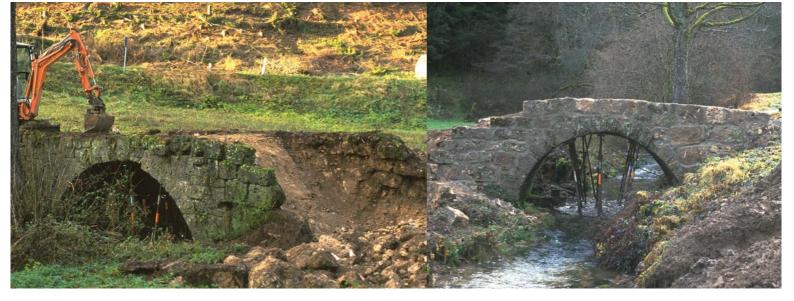
Abb. 20: Freigraben des Gewölbes und vorsichtiges Abtragen der maroden Seitenwände.

Abb. 21: Die Seitenwände sind neu aufgemauert und Teile des Gewölbes ausgefugt.

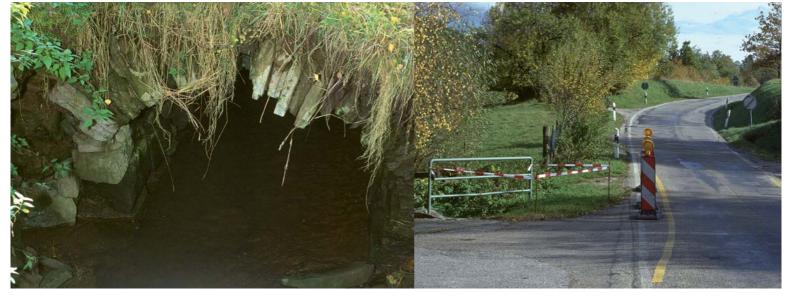
Abb. 33: Der baufällige Wasserdurchlass bei Wittlensweiler.

Abb. 34: Aufgrund der eingeschränkten Tragfähigkeit des Durchlasses musste die Fahrbahn auf eine Spur verengt werden.

Der Wasserdurchlass der K 4742 für den Lombach unterhalb von Wittlensweiler wurde ursprünglich von einem Sandstein-Rundbogengewölbe gebildet (Abb. 33), das durch eine bereits länger zurückliegende Baumaßnahme stark beschädigt worden war. In den vergangenen Jahrzehnten waren keine Unterhaltungsmaßnahmen durchgeführt worden, durch Unterspülung eines Widerlagers war der Durchlass erheblich in Mitleidenschaft gezogen worden. Die stetige Erweiterung der Freudenstädter und Wittlensweiler Gewerbe- und Industriegebiete führte zu einer deutlichen Oberflächenversiegelung im Oberlauf des Lombach, wodurch die Spitzenabflussmengen stark anstiegen. Bei Hochwasser wies der Wasserdurchlass daher seit einigen Jahren einen zu kleinen Querschnitt auf, die Widerlager wurden weiter unterspült. Der baufällig gewordene Durchlass führte Anfang der 90er Jahre dazu, dass die Straße

auf eine Fahrspur verengt wurde, um der geringer gewordenen Tragkraft gerecht zu werden (Abb. 34). Die Planungen von Seiten der Stadtverwaltung Freudenstadt und des Straßenbauamtes sahen einen Abriss des Natursteindurchlasses und den Neubau einer größeren Betonbrücke vor. Beim Beschlussantrag der Stadtverwaltung vor dem Gemeinderat bemängelte Revierförster Trefz die mangelnde Berücksichtigung des Naturschutzes (insbesondere des Fledermausschutzes), sowie die über Jahrzehnte unterlassene Sanierung der Brücke und eine mangelnde Vorsorge bei der Bewältigung der Spitzenabflussmenge aus dem Gewerbegebiet. Daraufhin wurde ein Gutachten von Seiten des Fledermausschutzes angefordert. Bei der Begehung im März 1998 fand ich große Kotmengen der Wasserfledermaus (Myotis daubentonii), was auf einen Koloniehangplatz schließen ließ. Die Planungen für den Neubau waren jedoch bereits abgeschlossen, der Baubeginn stand unmittelbar bevor und ein Erhalt des einsturzbedrohten Wasserdurchlasses kam nicht mehr in Frage. Zum eigentlich vorgesehenen Baubeginn Ende Oktober 1998 war jahreszeitlich bedingt nur noch eine Wasserfledermaus anwesend. Der Beginn der Arbeiten verzögerte sich jedoch durch Terminschwierigkeiten der Baufirma bis März 1999. Zum Zeitpunkt des Abrisses (Abb. 35) waren keine Fledermäuse mehr anwesend. Im Frühsommer umschwärmten jedoch nachts bis zu 15 Wasserfledermäuse gleichzeitig die Baustelle, offensichtlich auf der Suche nach dem alten Quartier in dem abgerissenen Durchlass.

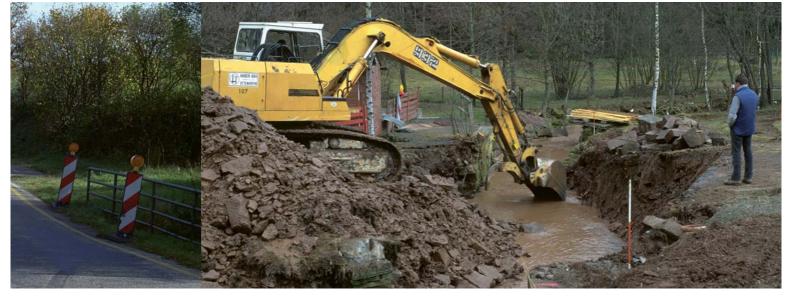
Abb. 35: Abriss des alten Durchlasses zu einem Zeitpunkt, an dem die Wasserfledermäuse jahreszeitlich bedingt abwesend waren.

In das neu errichtete Betonbauwerk wurden als Ersatzhangplätze sechs Sandsteinkästen eingebracht (Abb. 36-37). Die gemeinsam von Mitarbeitern des Straßenbauamtes und mir entwickelten Sandsteinkästen sollten die verloren gegangenen Gewölbespalten nachahmen. Da die Planungen zum Neubau des Durchlasses zu diesem Zeitpunkt bereits abgeschlossen waren, war es notwendig eine Konstruktion zu finden, die sich ohne große Änderungen in die Brücke einbauen ließ (vgl. 4.5 und Abb. 37).

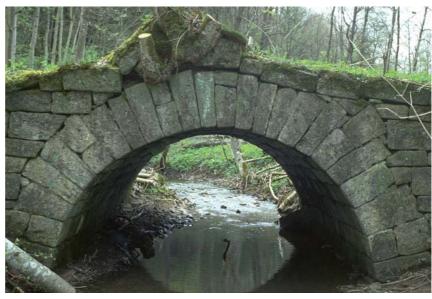
Abb. 48: Die historische Rundbogenbrücke für einen Waldweg im Schönbuch hat heute ihre Verkehrsfunktion verloren.

Abb. 49: Gewölbeschäden an der historischen Brücke durch Unterspülung.

Die in der Nähe der L 1208 (B 27 alt) liegenden Forstwegebrücken bei Bebenhausen zeigen eine beispielhafte Abfolge von einer alten, nur mangelhaft in Stand gehaltenen Gewölbebrücke, die ihre Verkehrsfunktion verloren hat, über eine als Ersatz für eine abgerissene Rundbogenbrücke gebaute Betonbrücke, bis hin zu einem Wasserdurchlass, der mit aufwändiger Natursteinverkleidung versehen wurde (Abb. 48-52). In der alten Gewölbebrücke konnte ich bisher keine Fledermäuse finden, aufgrund der idealen Bedingungen gehe ich jedoch von einer zumindest temporären Quartiernutzung aus.
